## Laudo de Vistoria de Entrada

## Código - Condominio Enjoy

| Endereço | Rua Pedro de Toledo, 1355, Apartamento 83 – Ibirapuera – São Paulo/SP |

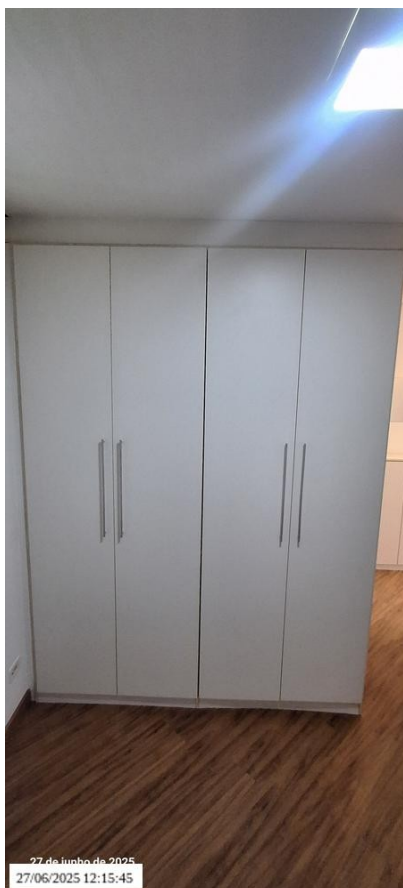
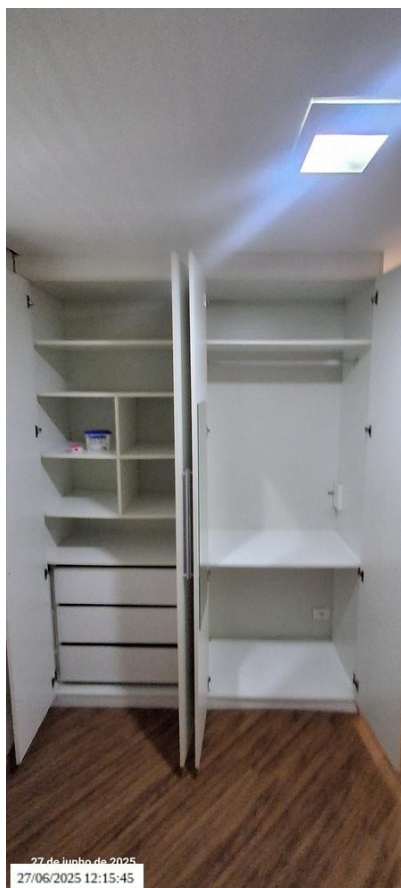
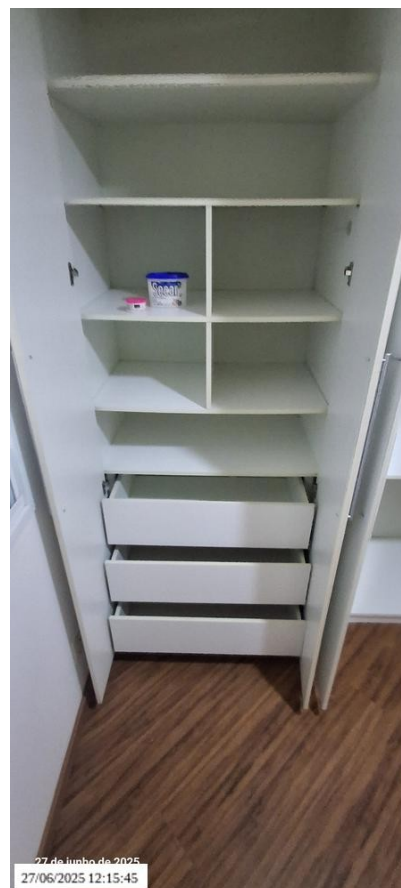
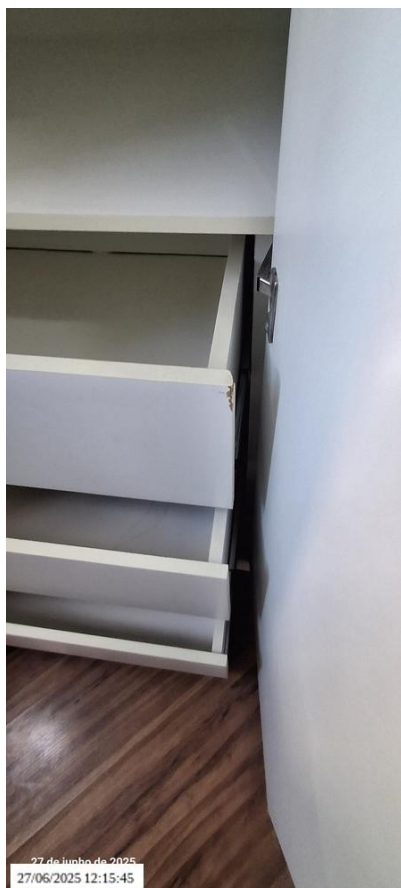
**1.7. Armário** – ● Em estado Bom; Observações: Fissura leve na gaveta superior.;

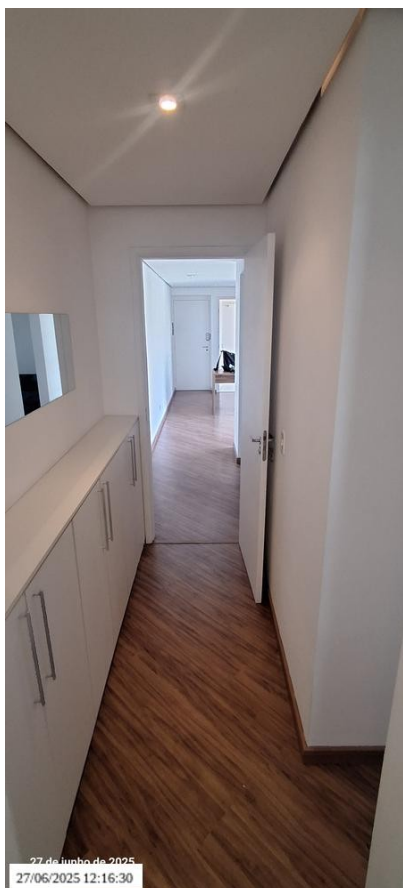
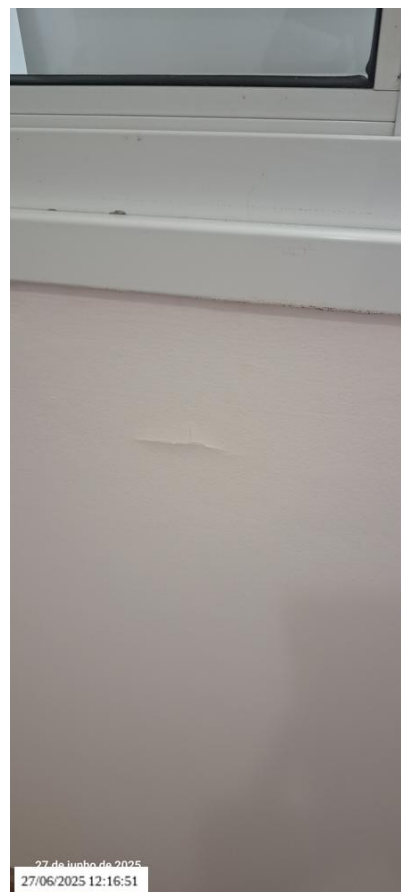
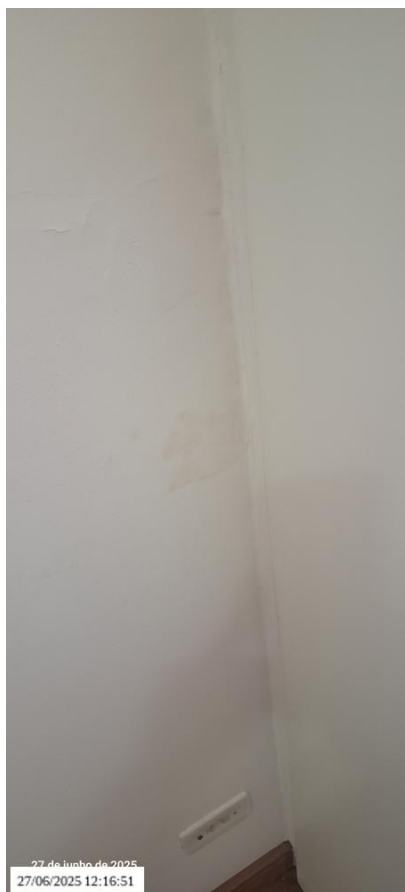
**1.8. Pintura** – ● Em estado Bom; Observações: Fissura abaixo da janela e pequenas manchas amareladas em pontos específicos.;

Imóvel com baixa sujeidade; pintura dm bom estado, com exceção do quarto suite, com manchas amareladas em pontos distintos. Hidráulica e elétrica ok. Móveis em bom estado, com leves sinais de uso.

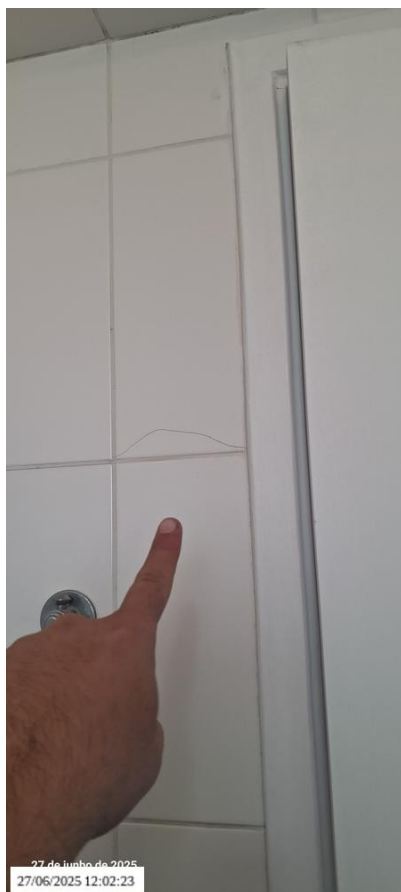
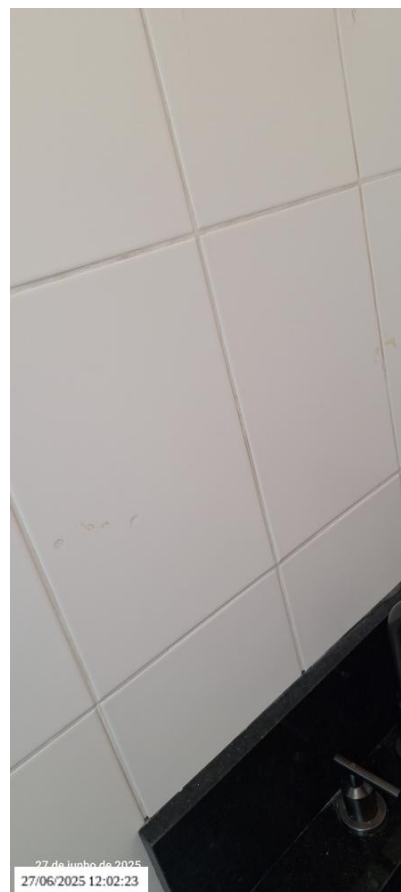
**2.5. Paredes** – ● Em estado Bom; FISSURA: Leve fissura ao lado superior esquerdo do batente e leves avarias de contato acima da pia;

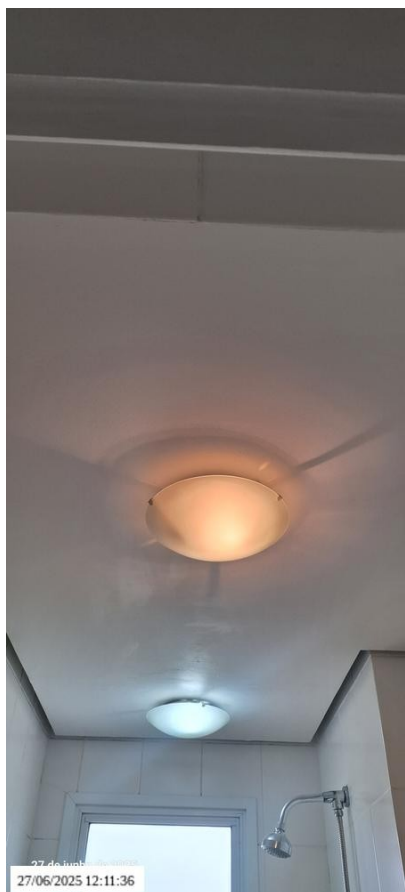
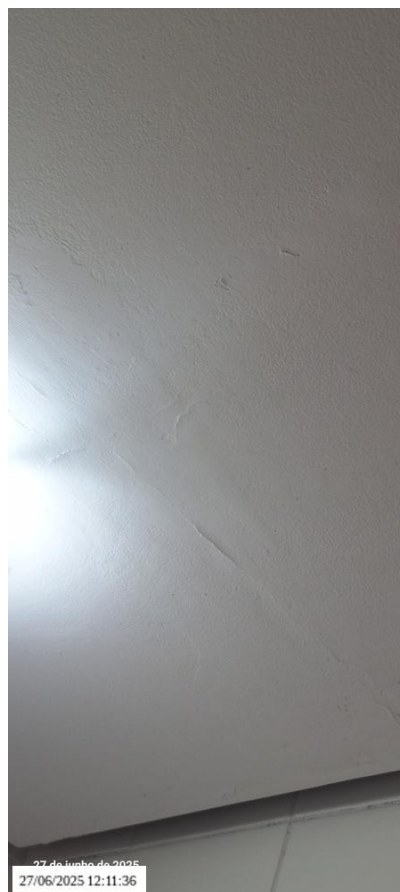
**2.16. Teto** – ● Em estado Bom; Observações: Leves fissuras acima da área de banho.;

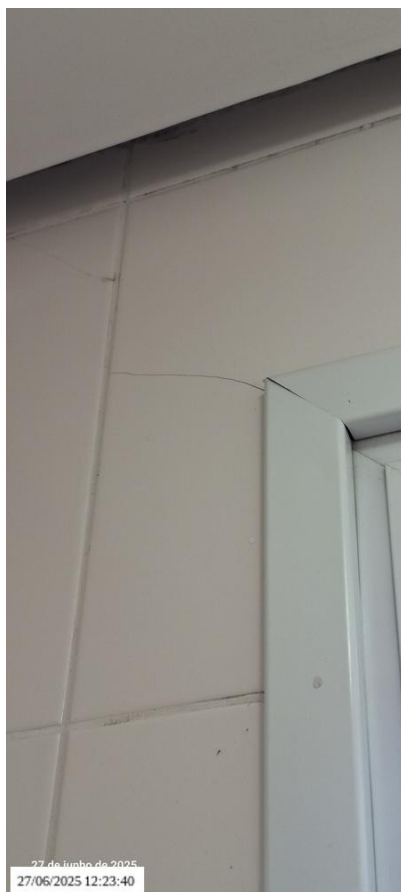
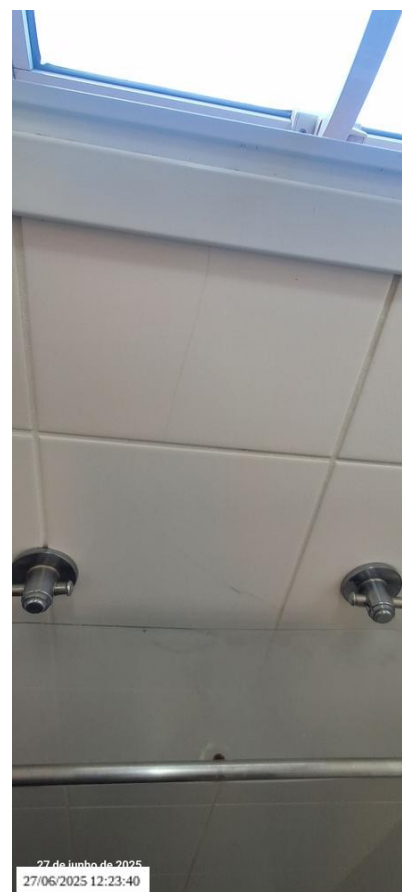
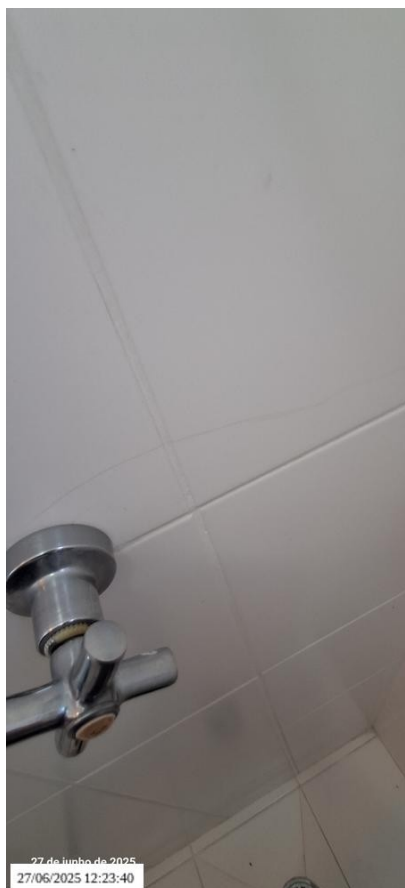
**3.9. Paredes** – ● Em estado Bom; Observações: Fissuras ao lado superior esquerdo e inferior da janela, próximo aos registros de pressão e abaixo do registro geral.;

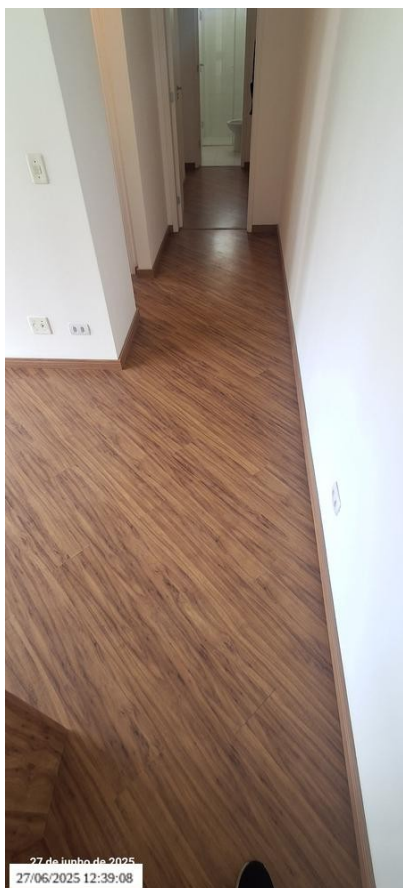
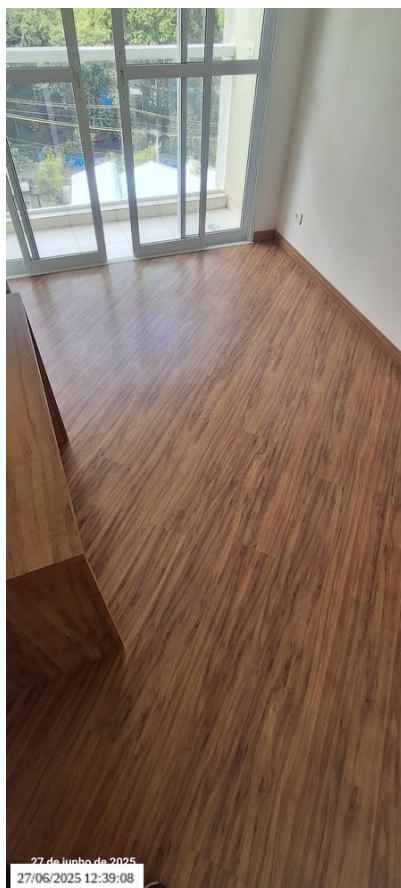
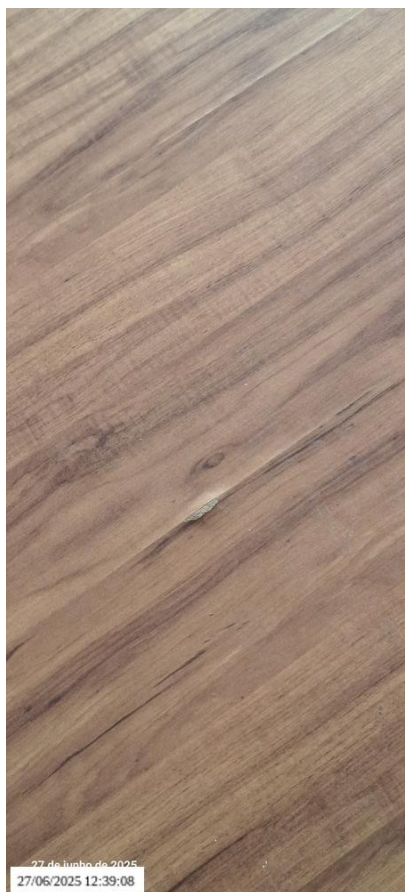
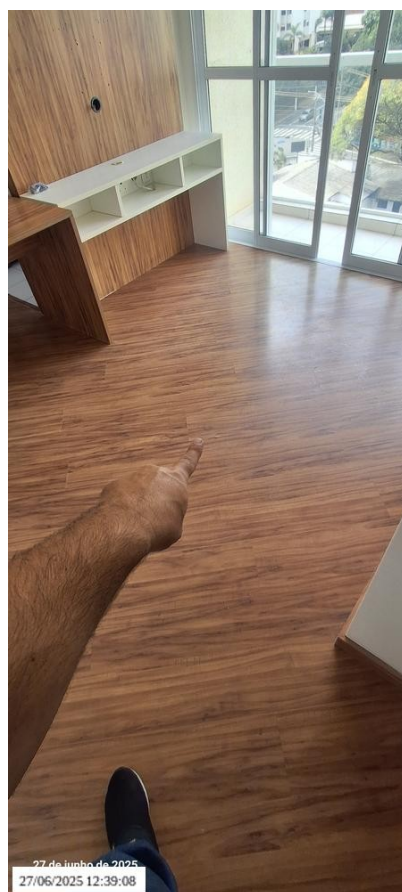
**5.2. Piso** – ● Em estado Bom; Observações: Leve fissura ao centro do cômodo,;

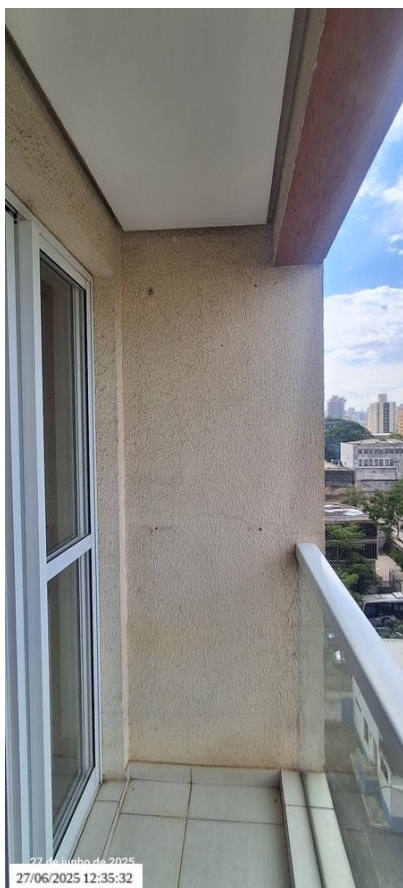
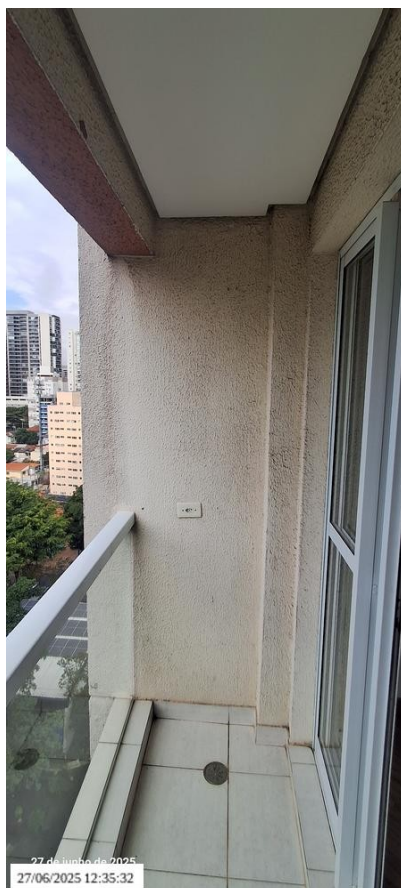
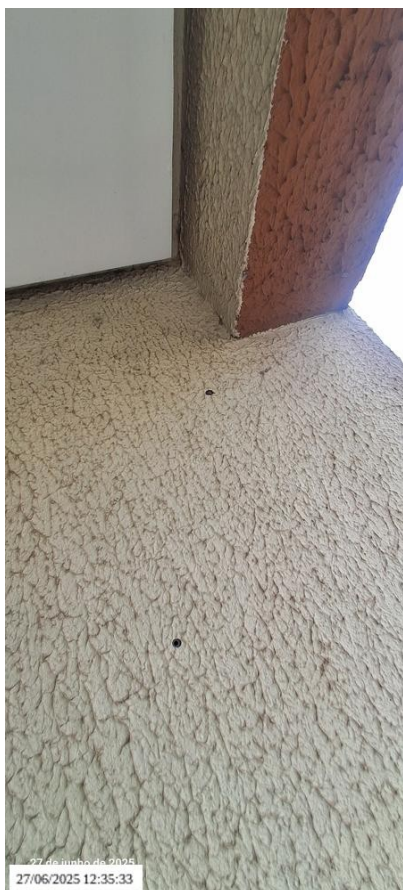
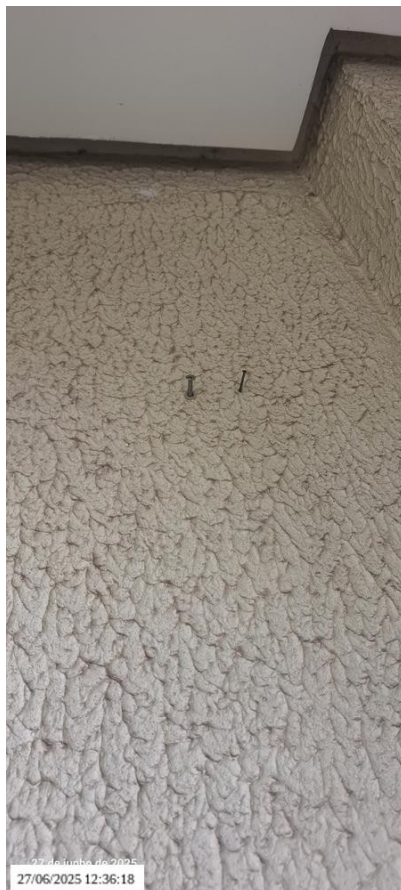
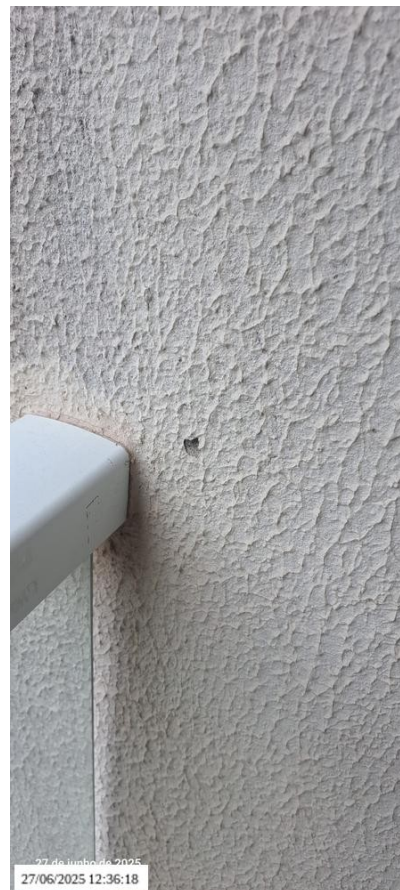
**6.3. Paredes** – ● Em estado Bom; Observações: Item com furos à esquerda e parafusos e pregos à direita. Fissura próxima ao corrimão.;

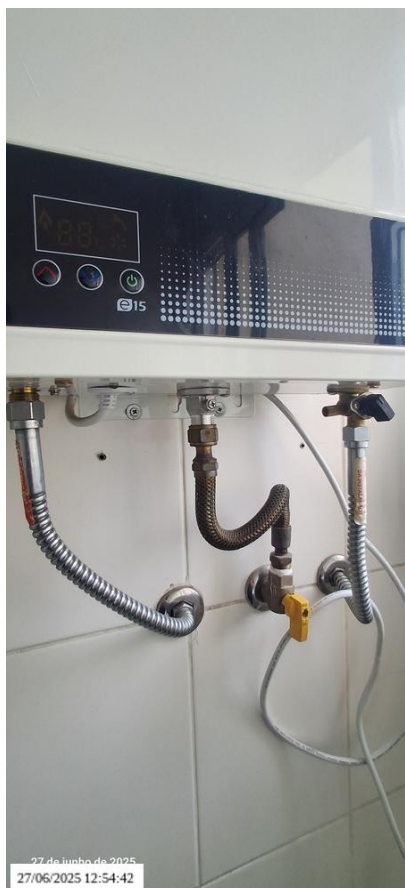
**8.3. Paredes** – ● Em estado Bom; Observações: Item apresenta furos e parafusos na parede da porta, furos abaixo do aquecedor.;
