## Laudo de Vistoria de Entrada

## Código - Condominio Enjoy

| Endereço | Rua Pedro de Toledo, 1355, Apartamento 83 – Ibirapuera – São Paulo/SP |

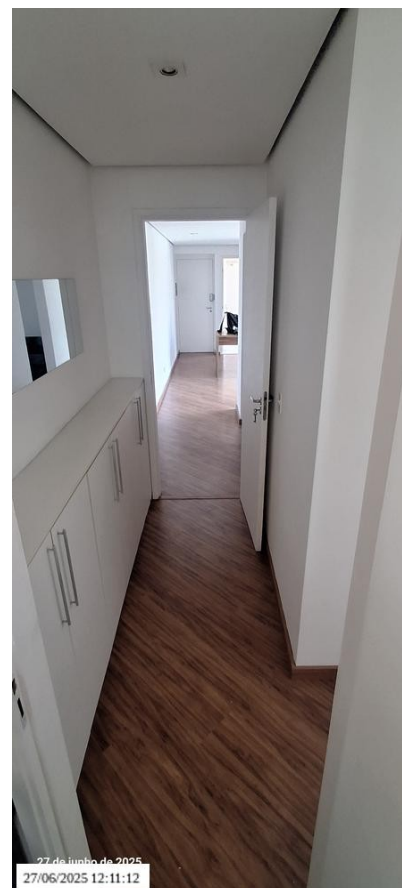
### 1.1. Teto – ● Em estado Bom;

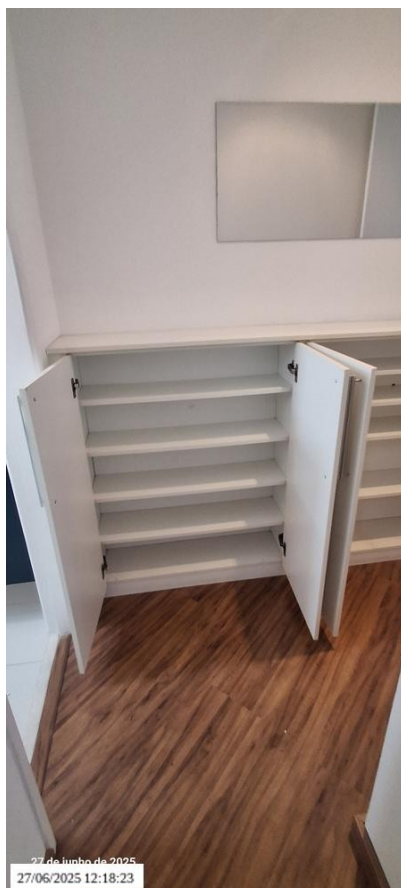
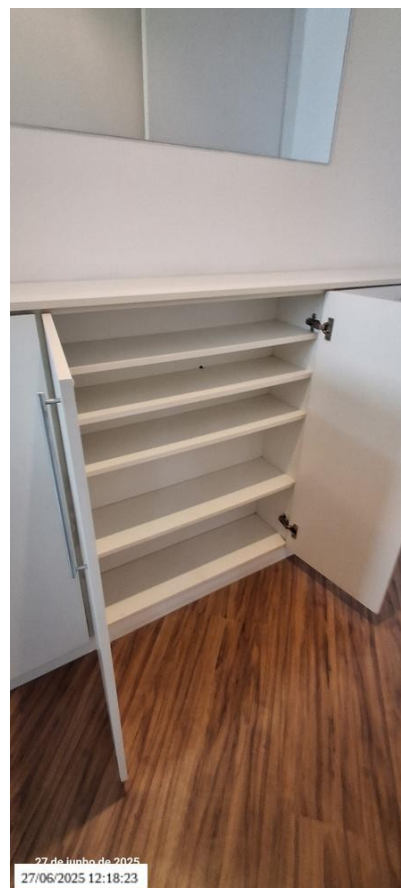
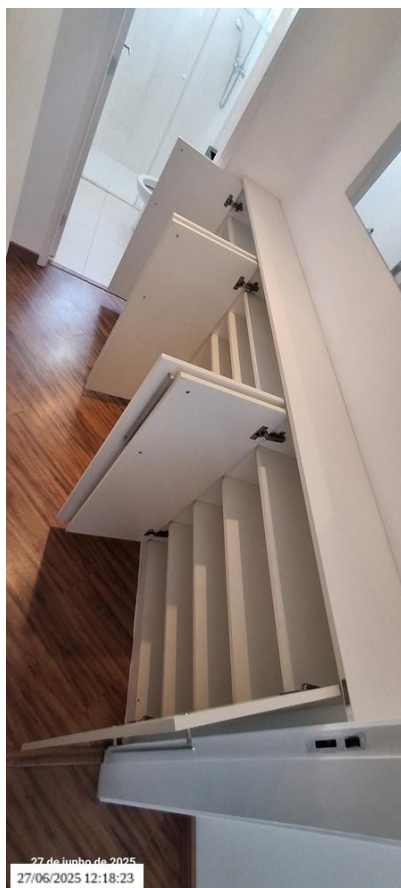
**1.9. Bancada** – ● Em estado Bom;

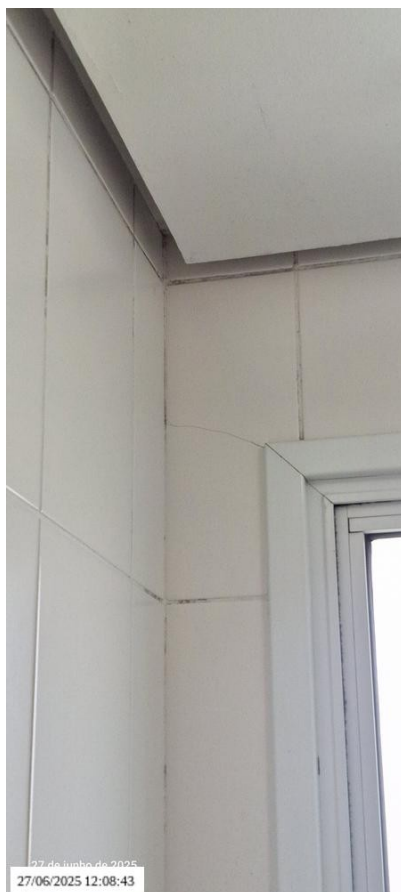
**2.5. Paredes** – ● Em estado Bom; FISSURA: Leve fissura ao lado superior esquerdo do batente e leves avarias de contato acima da pia;

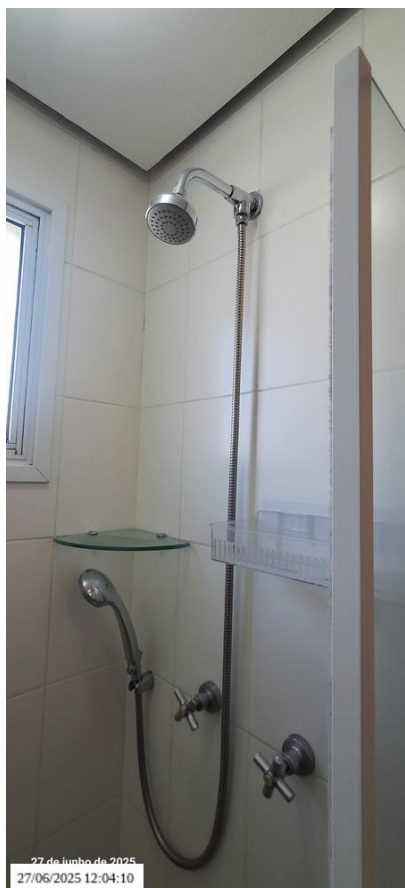
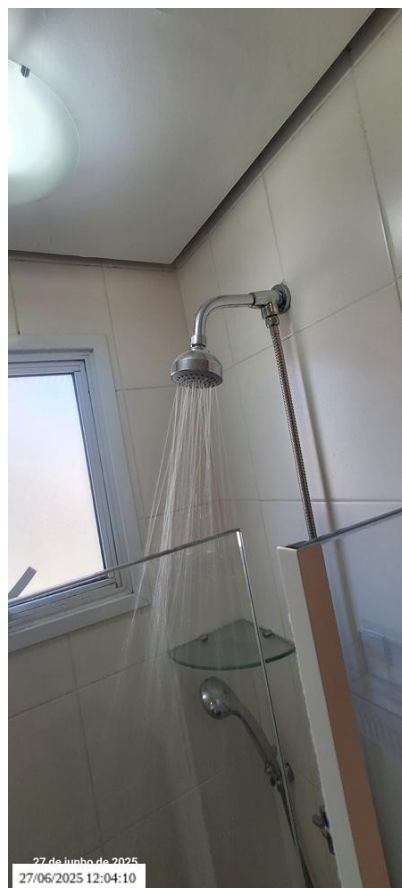
**2.10. Chuveiro** – ● Em estado Bom; Observações: Não foi possível avaliar a temperatura, imóvel sem abastecimento de gás.;

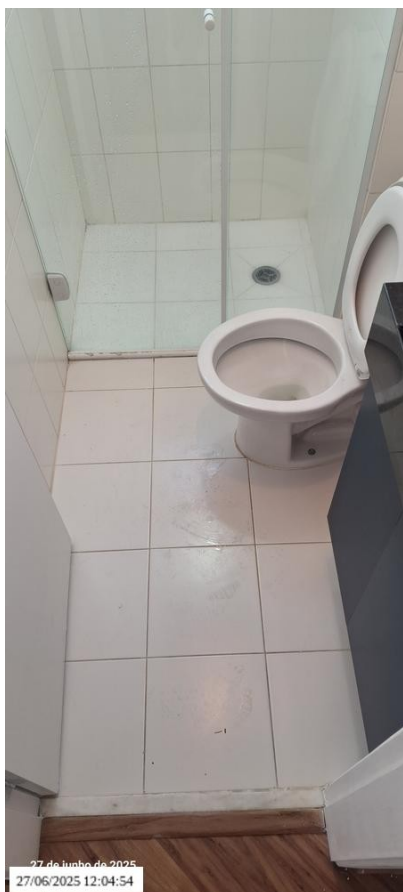
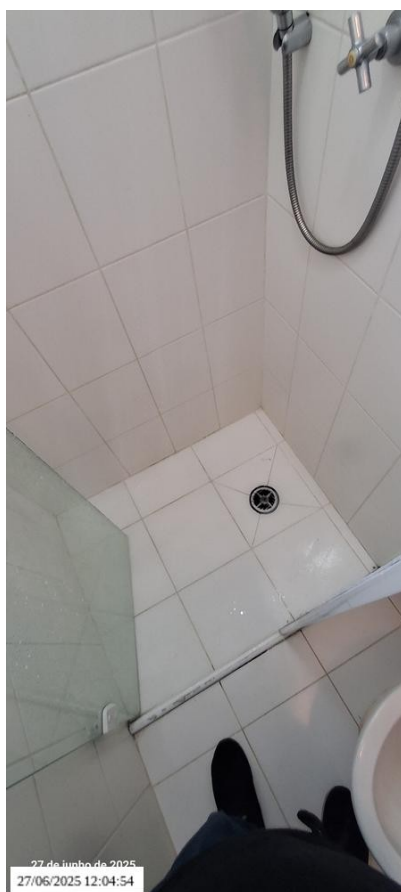
**2.13. Piso** – ● Em estado Bom; Observações: Apresenta marcas e um furo abaixo do gabinete.;

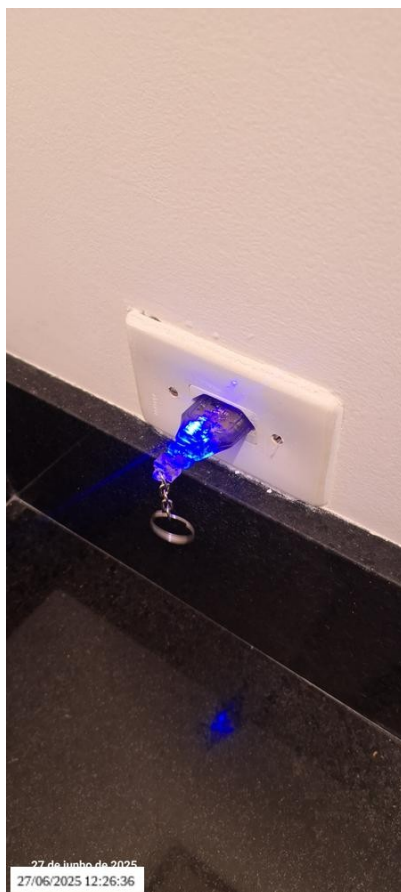
### 3.13. Tomadas – ● Em estado Bom;

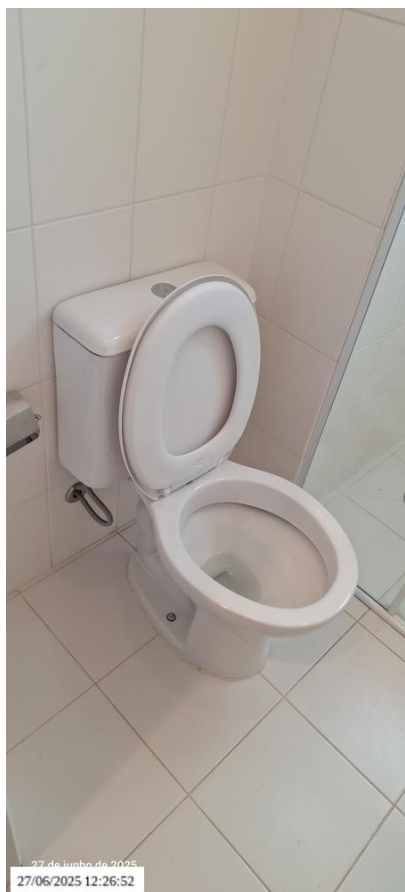
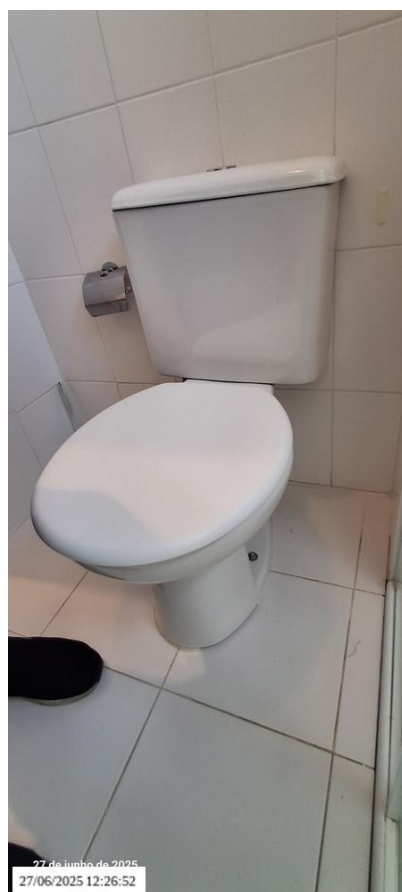
### 3.14. Vaso Sanitário – ● Em estado Bom;

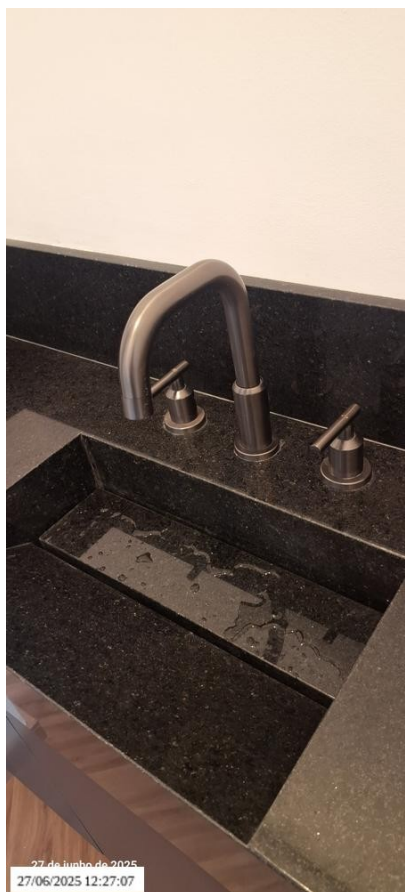
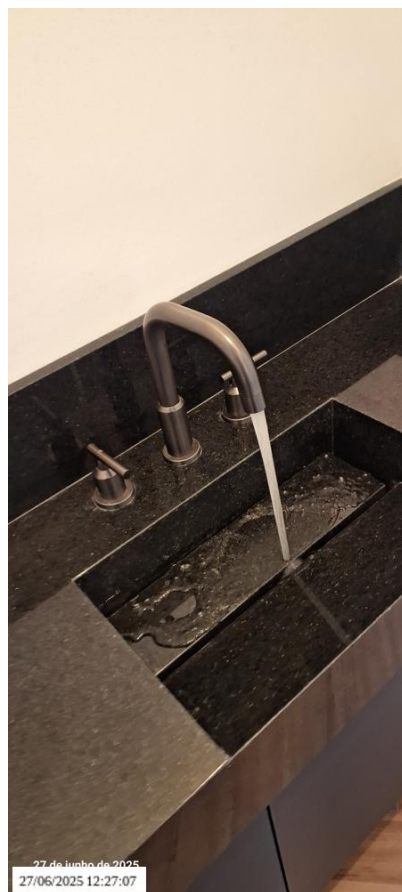
**3.15. Torneira** – ● Em estado Bom;

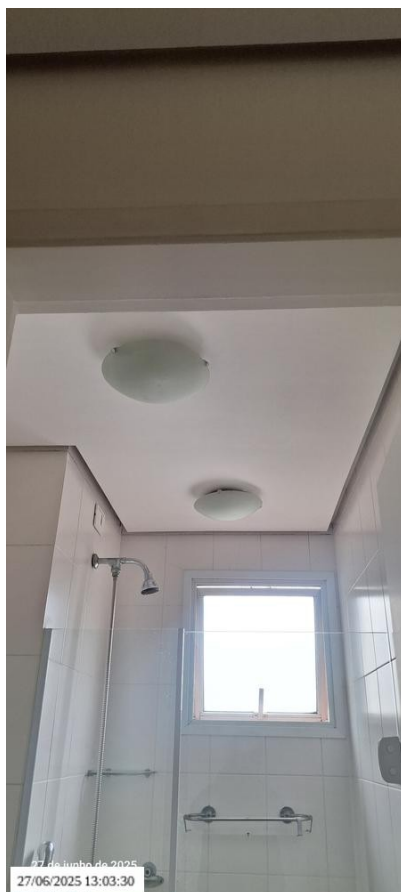
**3.16. Teto** – ● Em estado Bom;

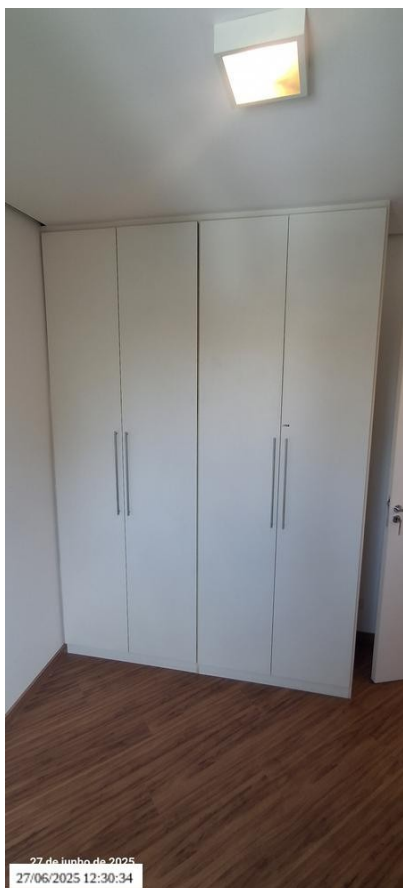
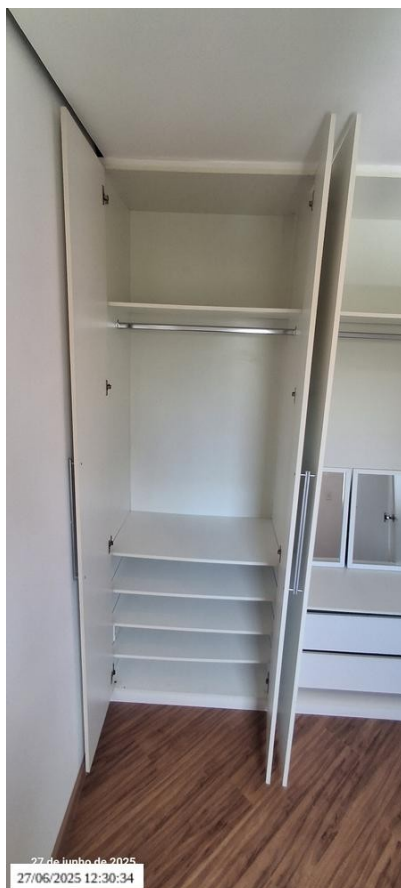
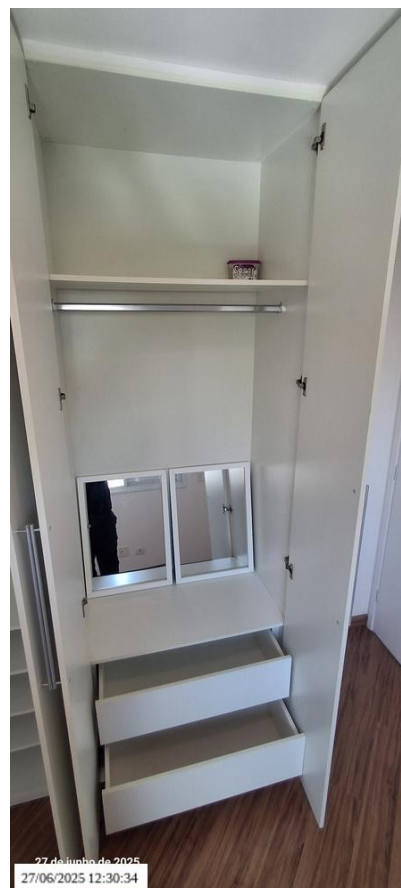
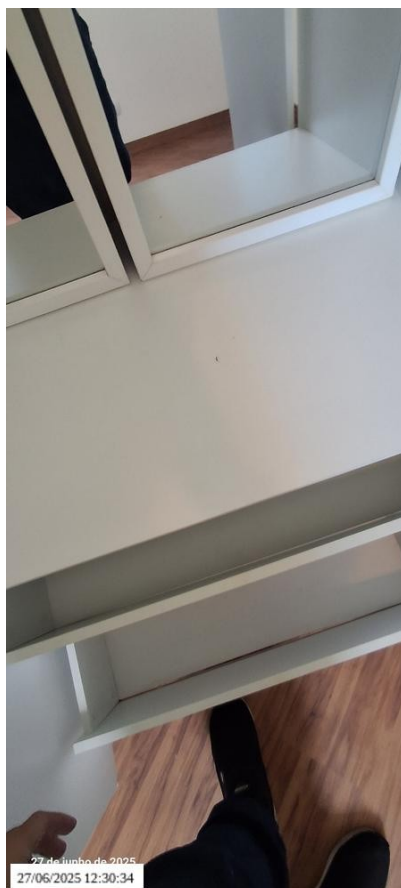
**4.1. Armário** – ● Em estado Bom; Observações: Item com leves sinais de uso.;

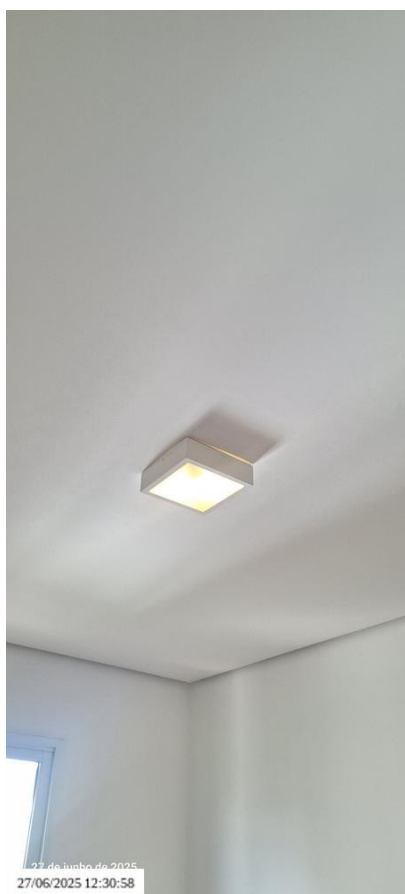
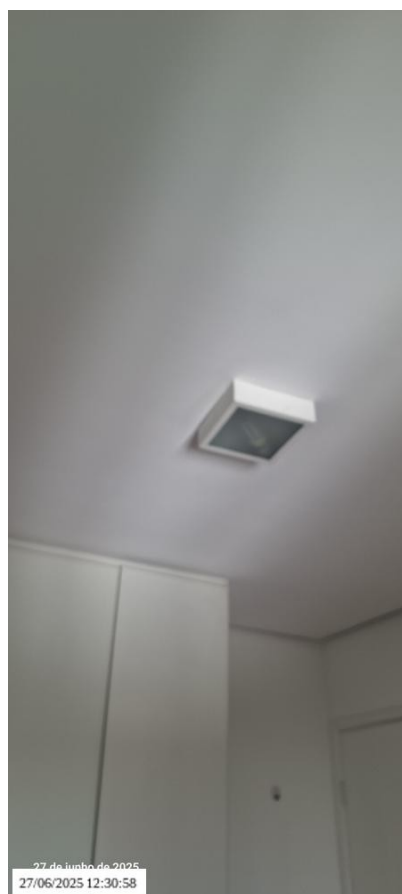
#### 4.2. Iluminação – ● Em estado Bom;

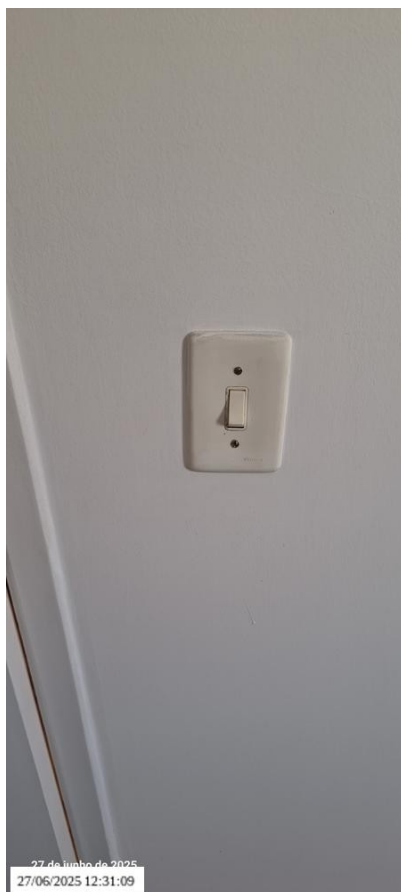
#### 4.3. Interruptores – ● Em estado Bom;

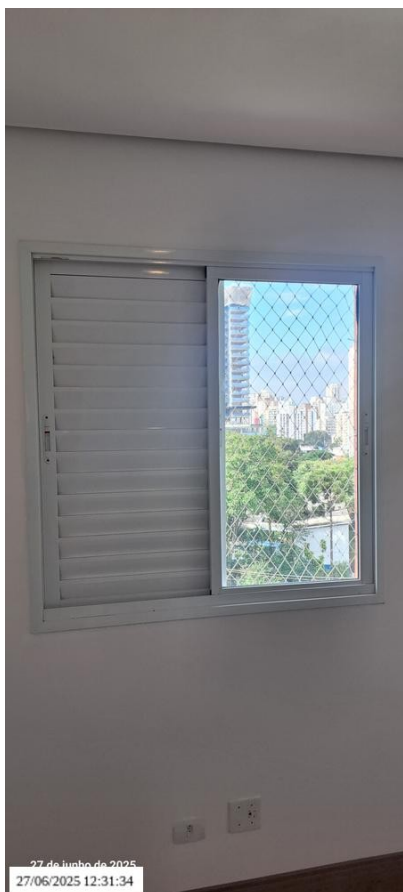
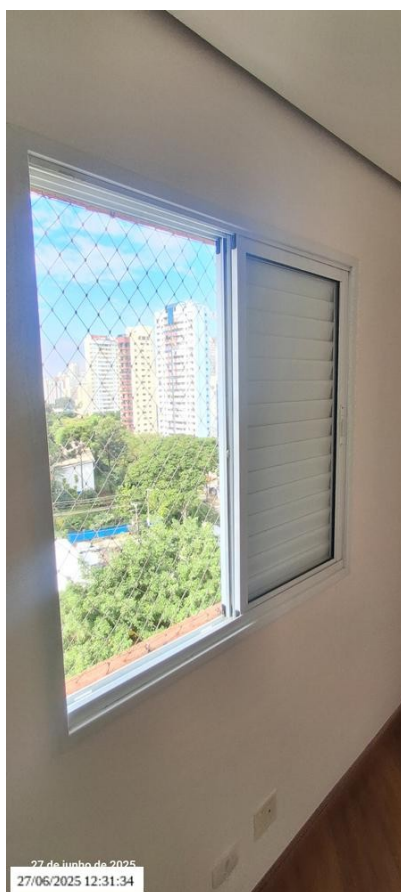
**4.4. Janelas** – ● Em estado Bom; Observações: Item com tela de proteção.;

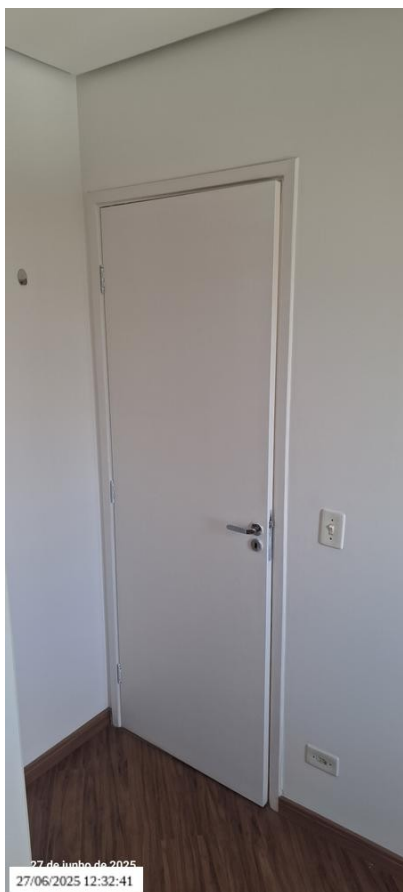
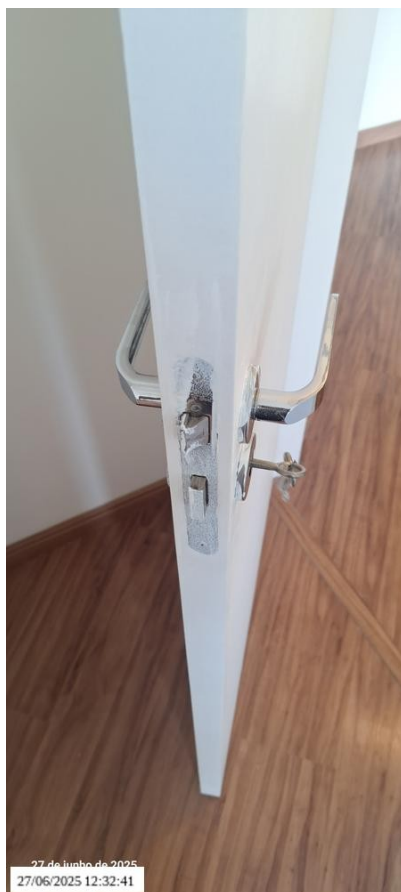
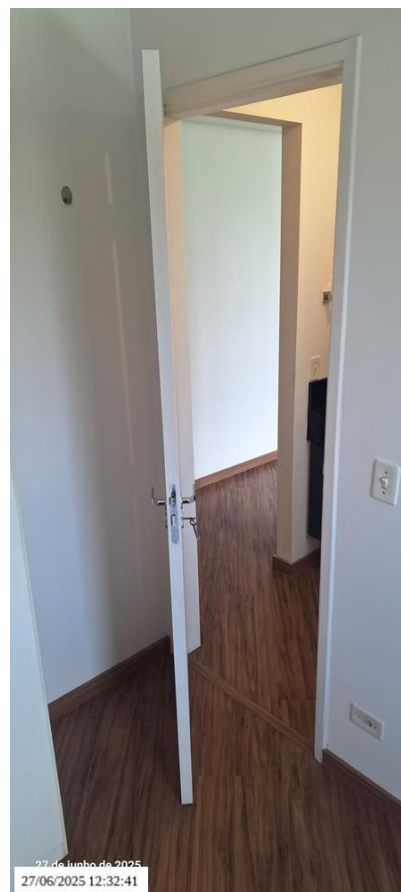
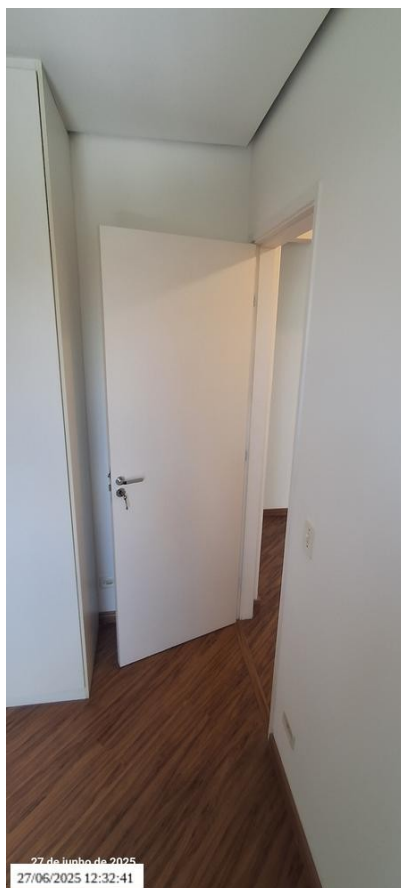
#### 4.7. Porta – ● Em estado Bom;

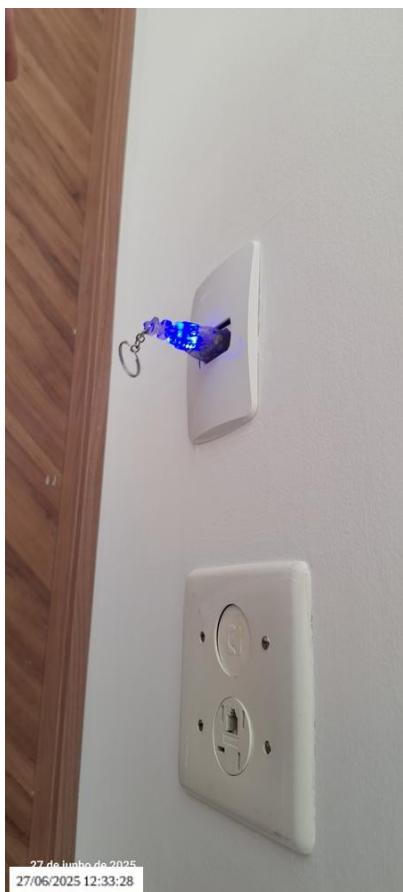
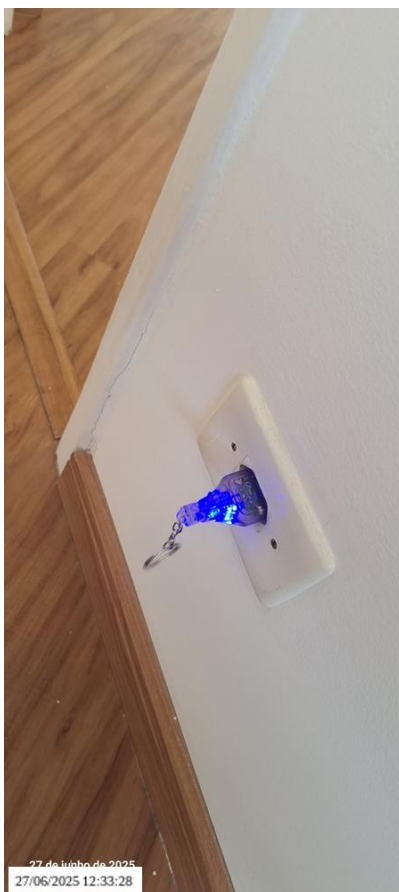
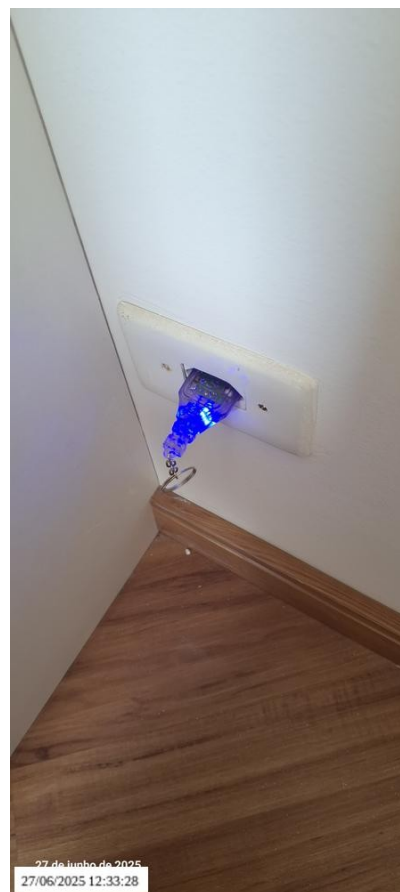
#### 4.8. Tomadas – ● Em estado Bom;

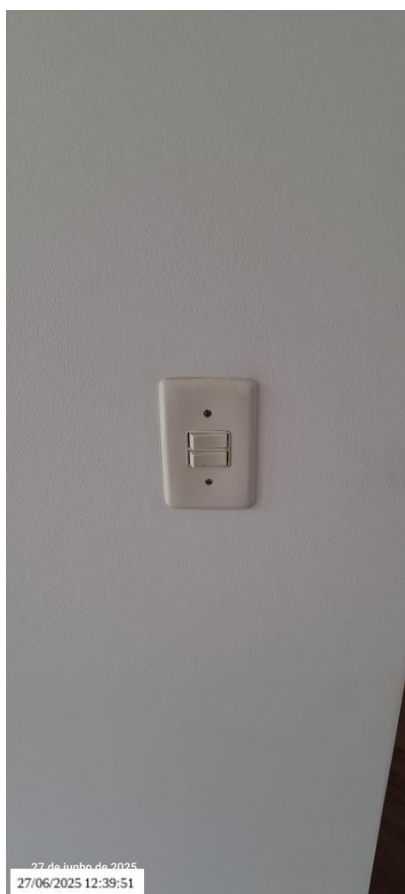
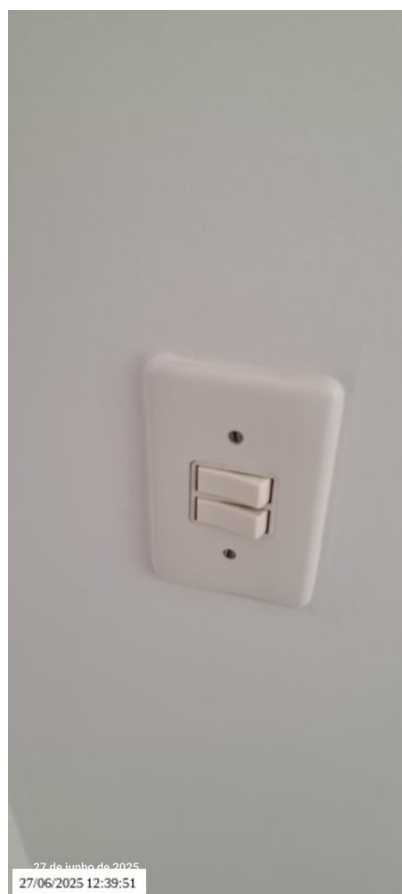
### 5.3. Interruptores – ● Em estado Bom;

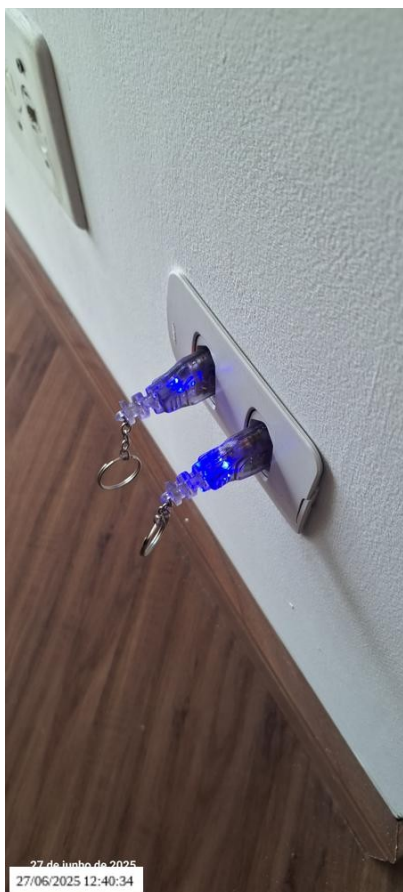
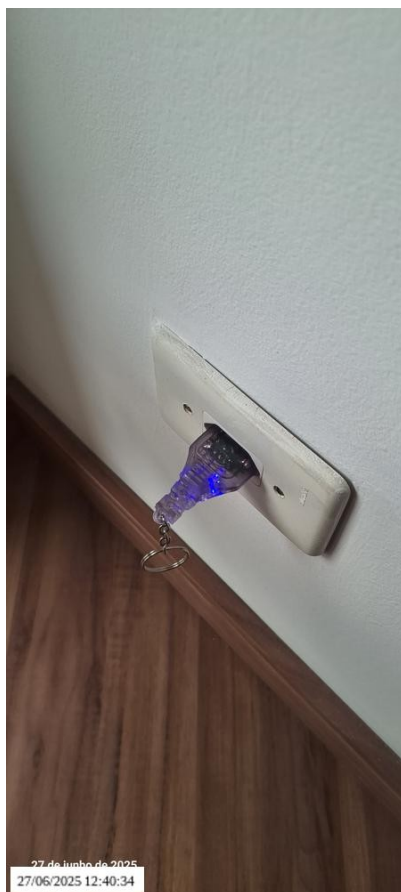
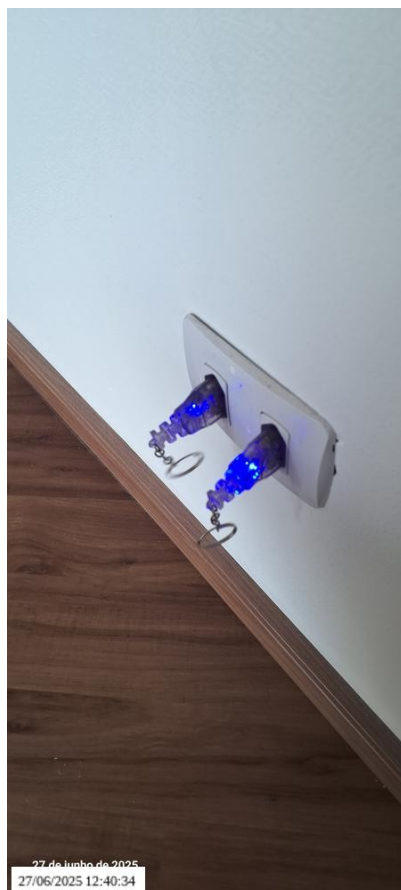
#### 5.4. Tomadas – ● Em estado Bom;

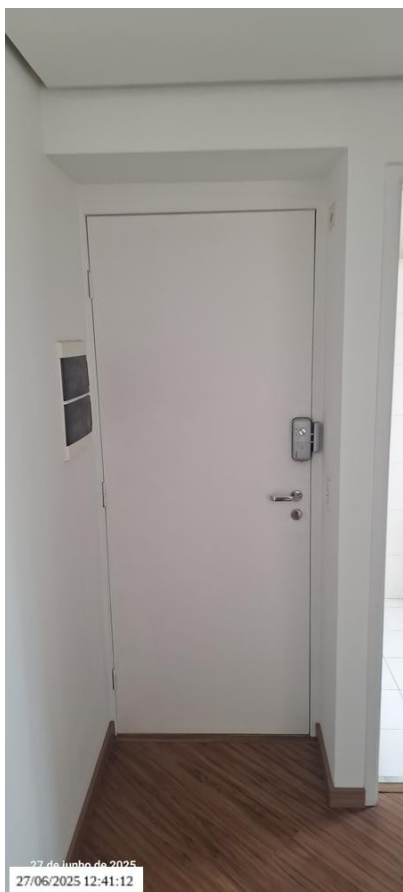
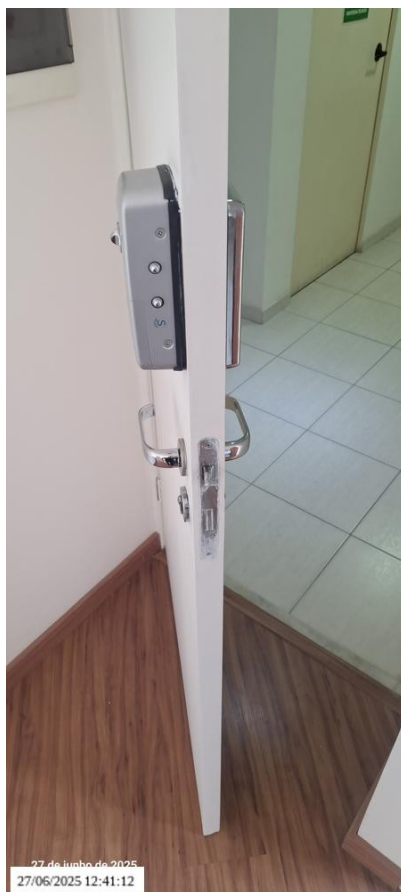
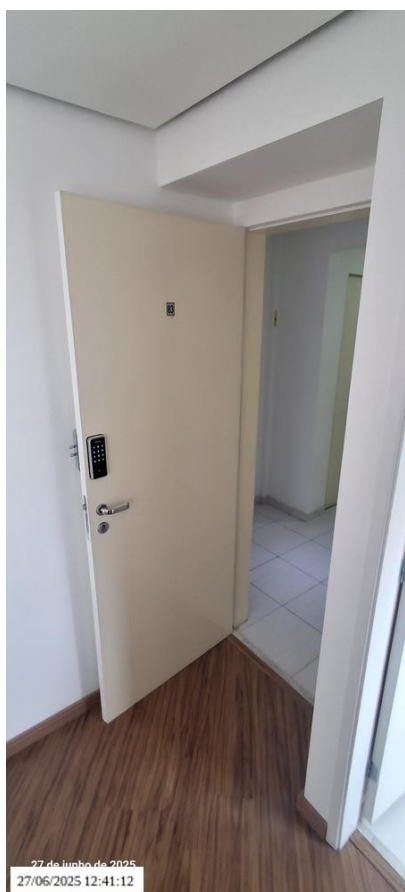
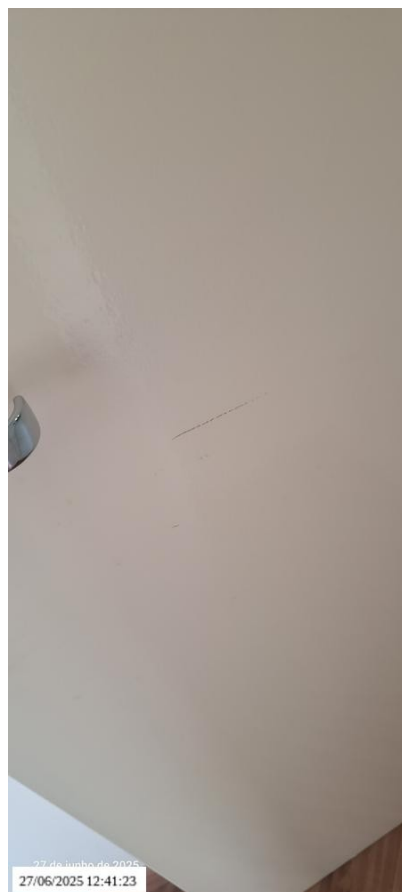
**5.5. Porta** – ● Em estado Bom; Observações: Item com sinais de uso e leve sujeira.;

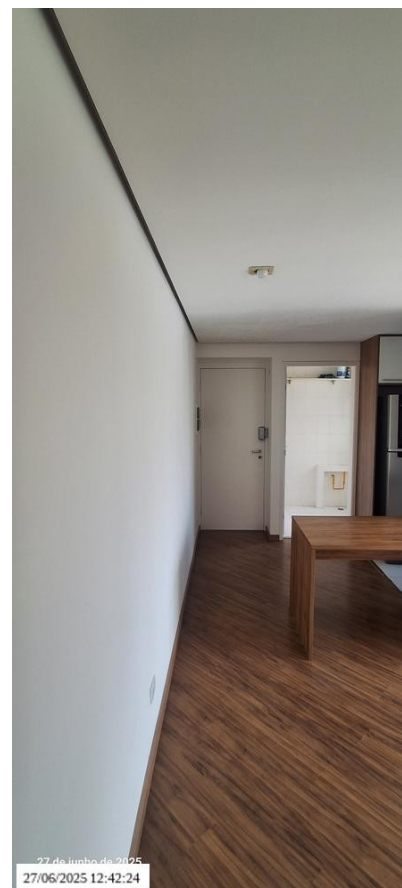
**5.6. Pintura** – ● Em estado Bom; Observações: Item com furos acima da porta da varanda.;

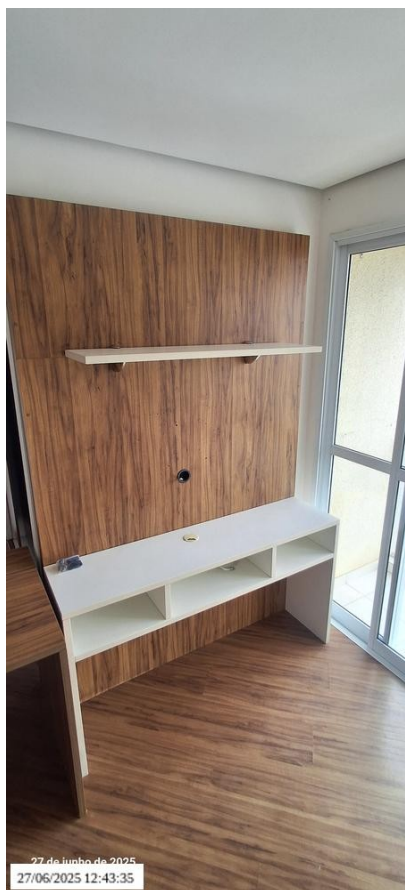
### 5.8. Painele Tv – ● Em estado Bom; Observações: Item com furos na região central.;

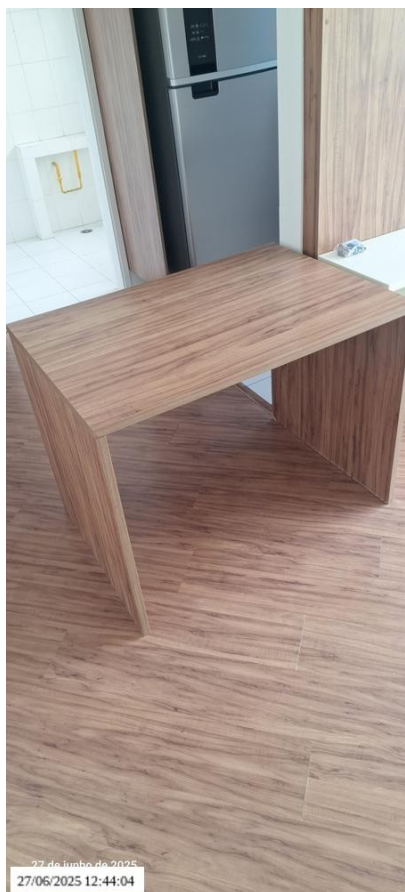
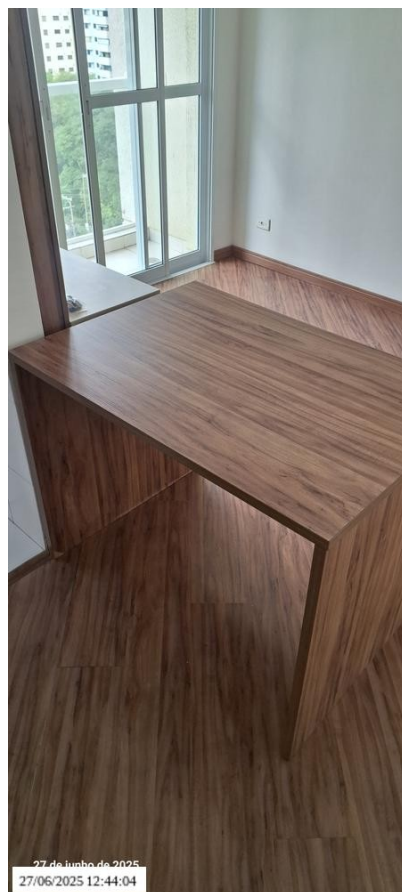
### 5.9. Balcão – ● Em estado Bom;

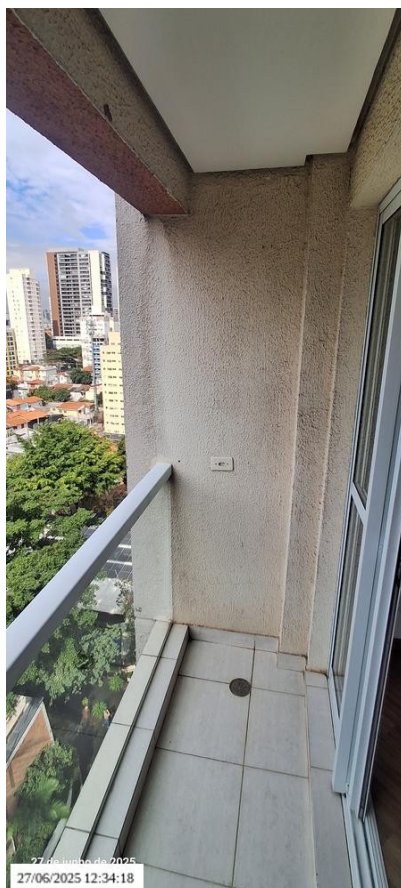
**6.1. Teto** – ● Em estado Bom;

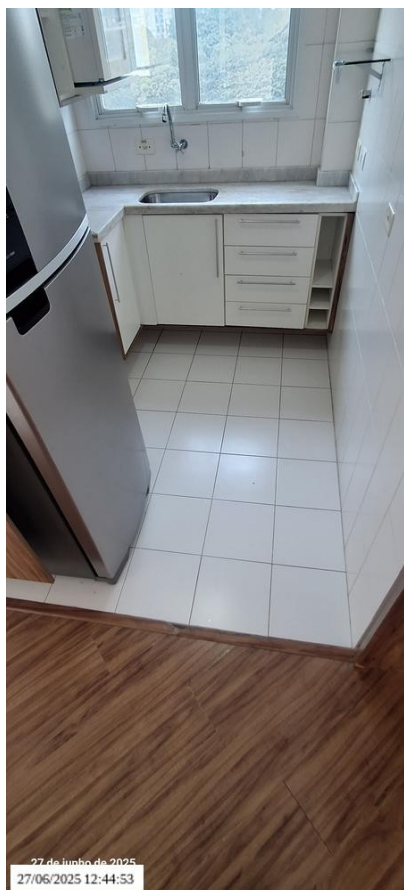
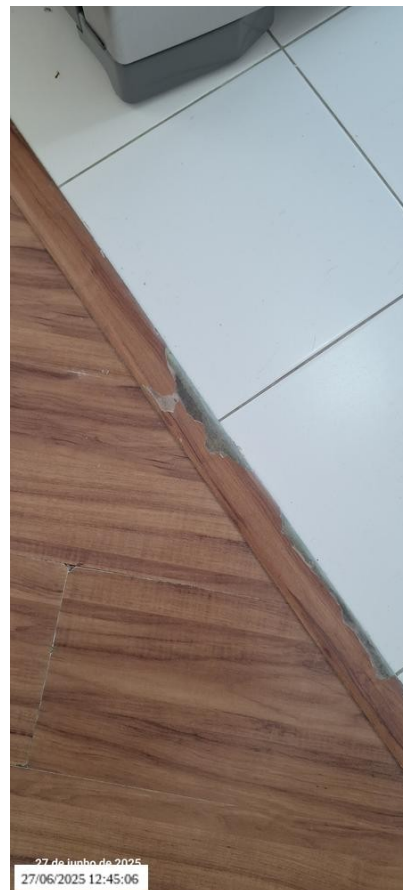
**7.2. Piso** – ● Em estado Bom; Observações: Item apresenta desgastes na soleira entre a sala e o cômodo vigente.;

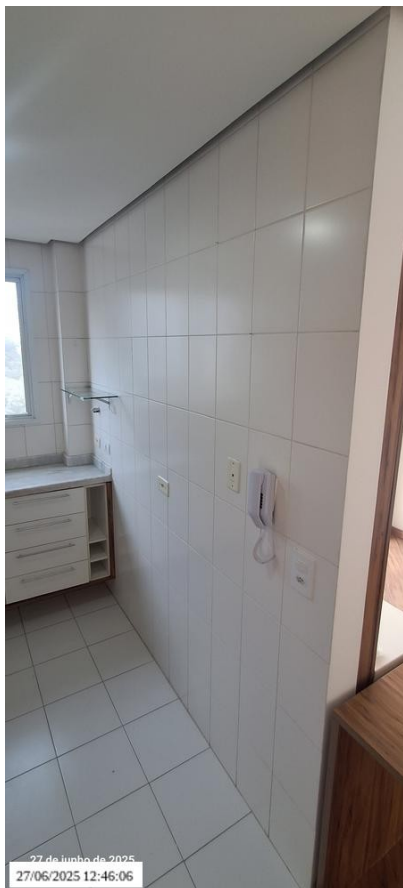
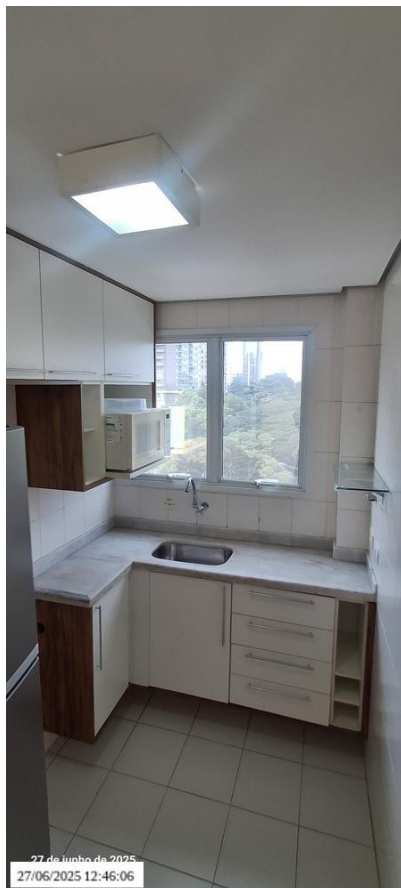
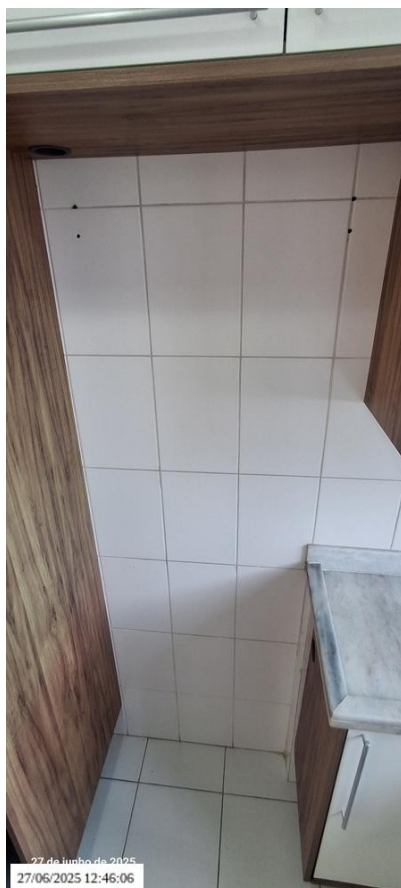
**7.3. Paredes** – ● Em estado Bom; Observações: Item apresenta furos abaixo do armário e pregos acima do interfone. Leves marcas nos azulejos acima da pia.;

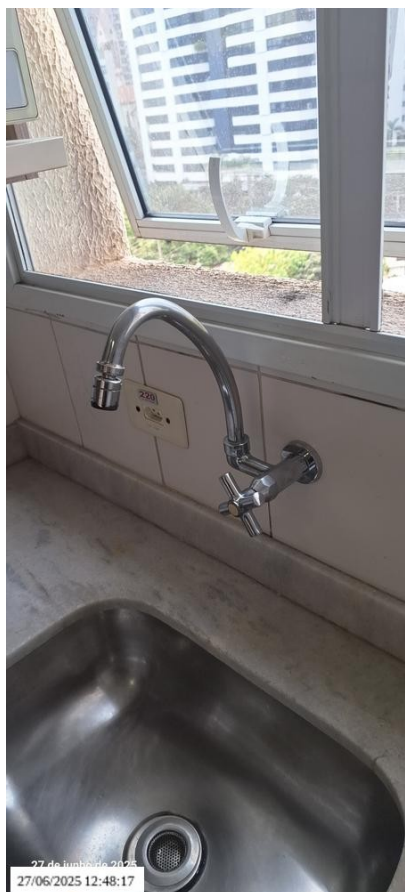
**7.7. Torneira** – ● Em estado Bom; Observações: Item com manchas no aerador.;

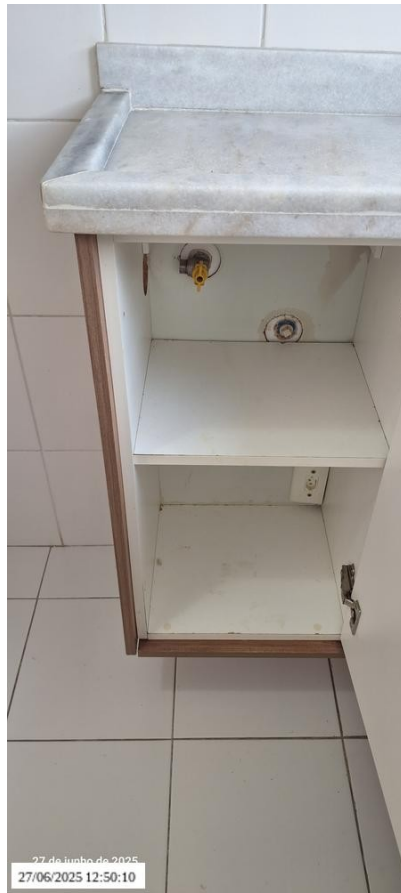
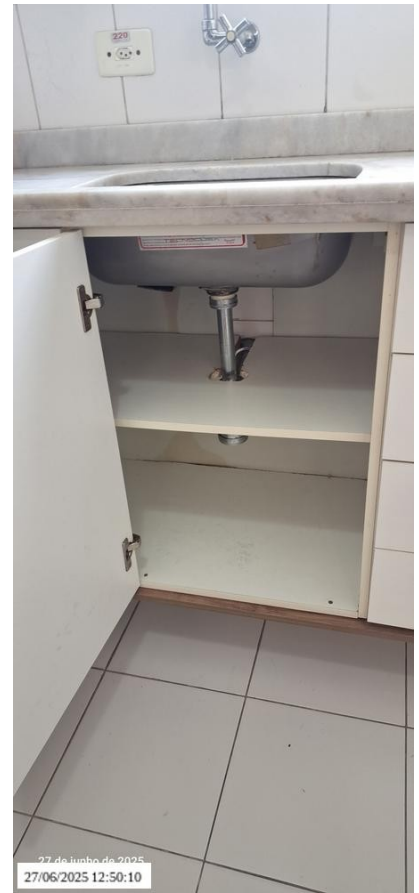
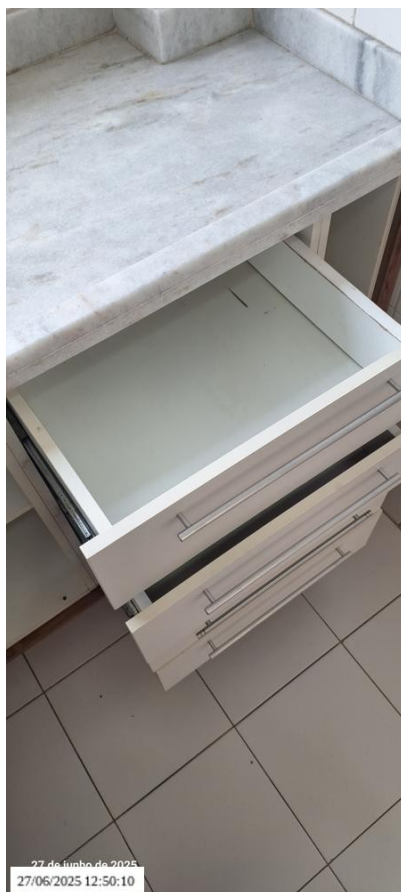
#### 7.10. Gabinete – ● Em estado Bom; Observações: Item com leves manchas e sinais de uso na parte interna.;

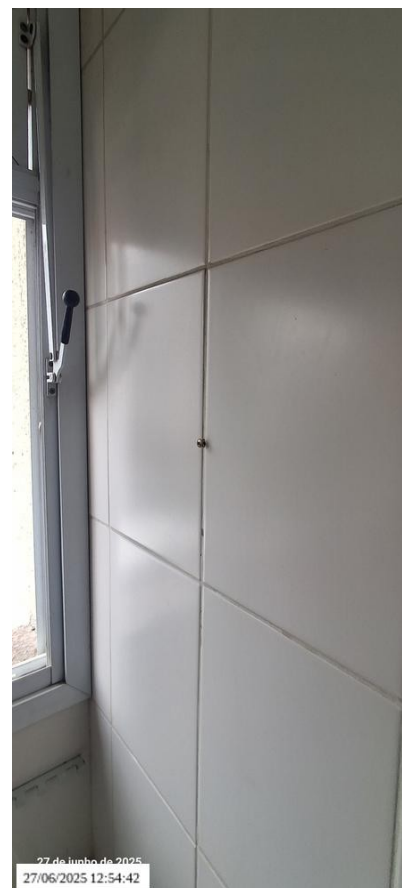
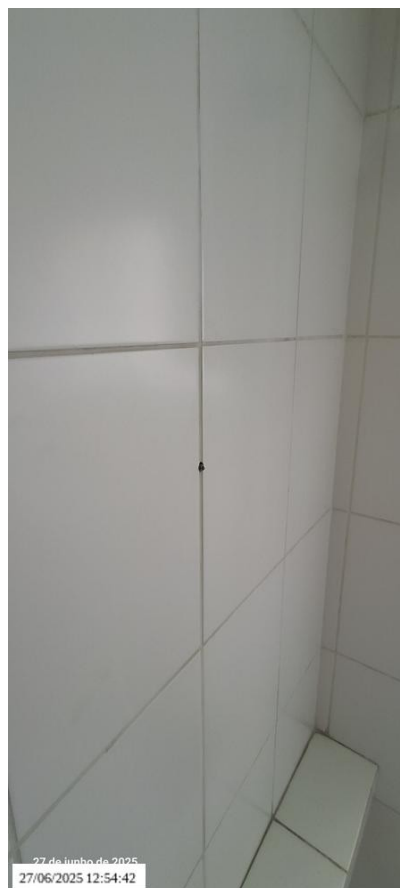
**8.3. Paredes** – ● Em estado Bom; Observações: Item apresenta furos e parafusos na parede da porta, furos abaixo do aquecedor.;

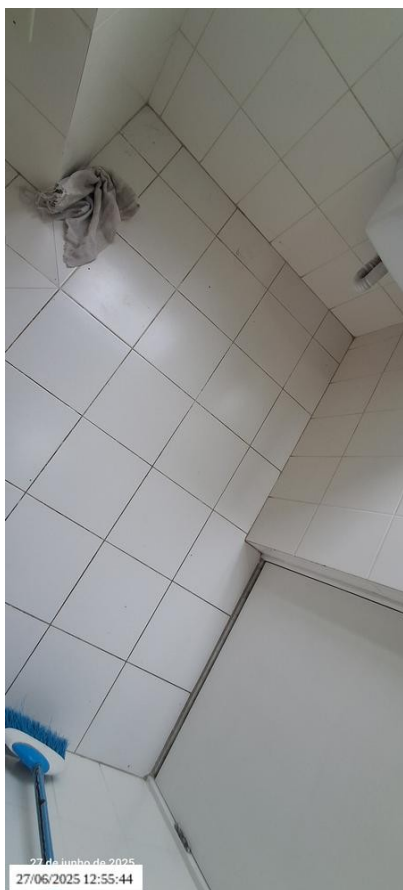
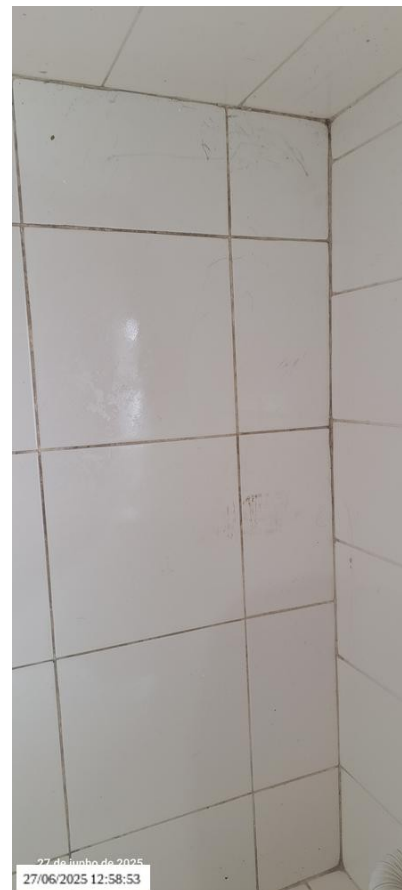
**8.4. Piso** – ● Em estado Bom; Observações: Item apresenta manchas abaixo do tanque;

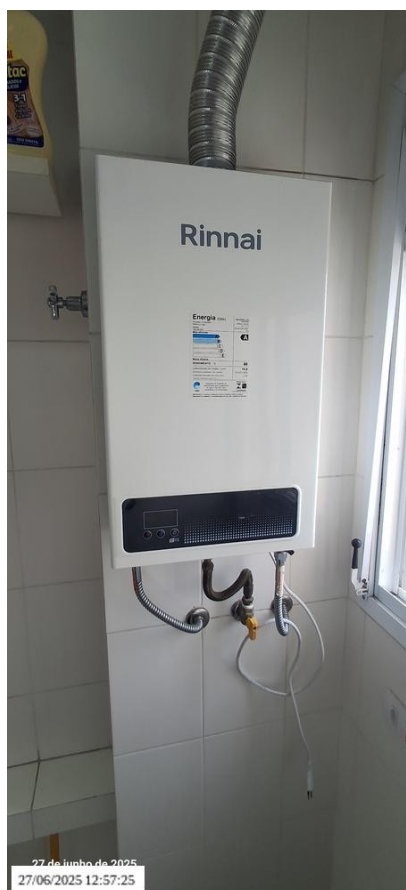
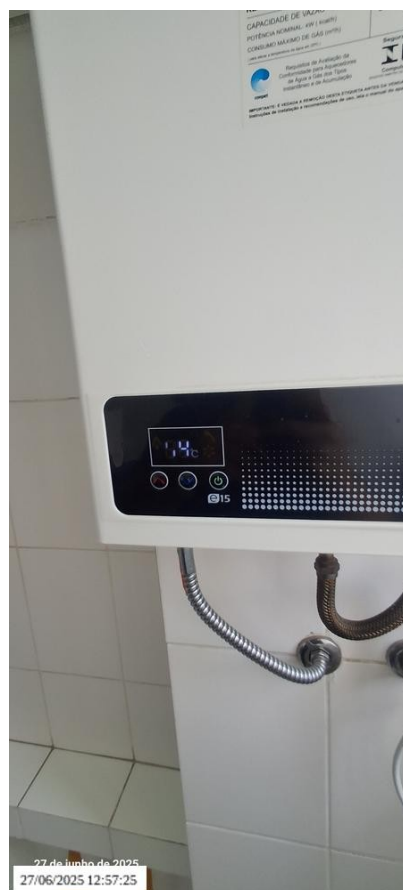
**8.9. Aquecedor** – ● Em estado Bom; Observações: Não foi possível avaliar o funcionamento, imóvel sem abastecimento de gás.;
